S P R A W O Z D A N I E 4193/2023/OS
Z POMIARÓW PÓL ELEKTROMAGNETYCZNYCH
WYKONANYCH DLA POTRZEB OCHRONY ŚRODOWISKA

Badany obiekt: Instalacja radiokomunikacyjna T-Mobile Polska S.A.
Numer i nazwa: 38013 (48013N!) GEB_ELBLAG_PLKDABKA134
Adres: ELBLĄG, PUŁKOWNIKA STANISŁAWA DĄBKA 134, Powiat m. Elbląg, WOJ.
WARMIŃSKO-MAZURSKIE

Data wykonania pomiarów: 2024-03-25

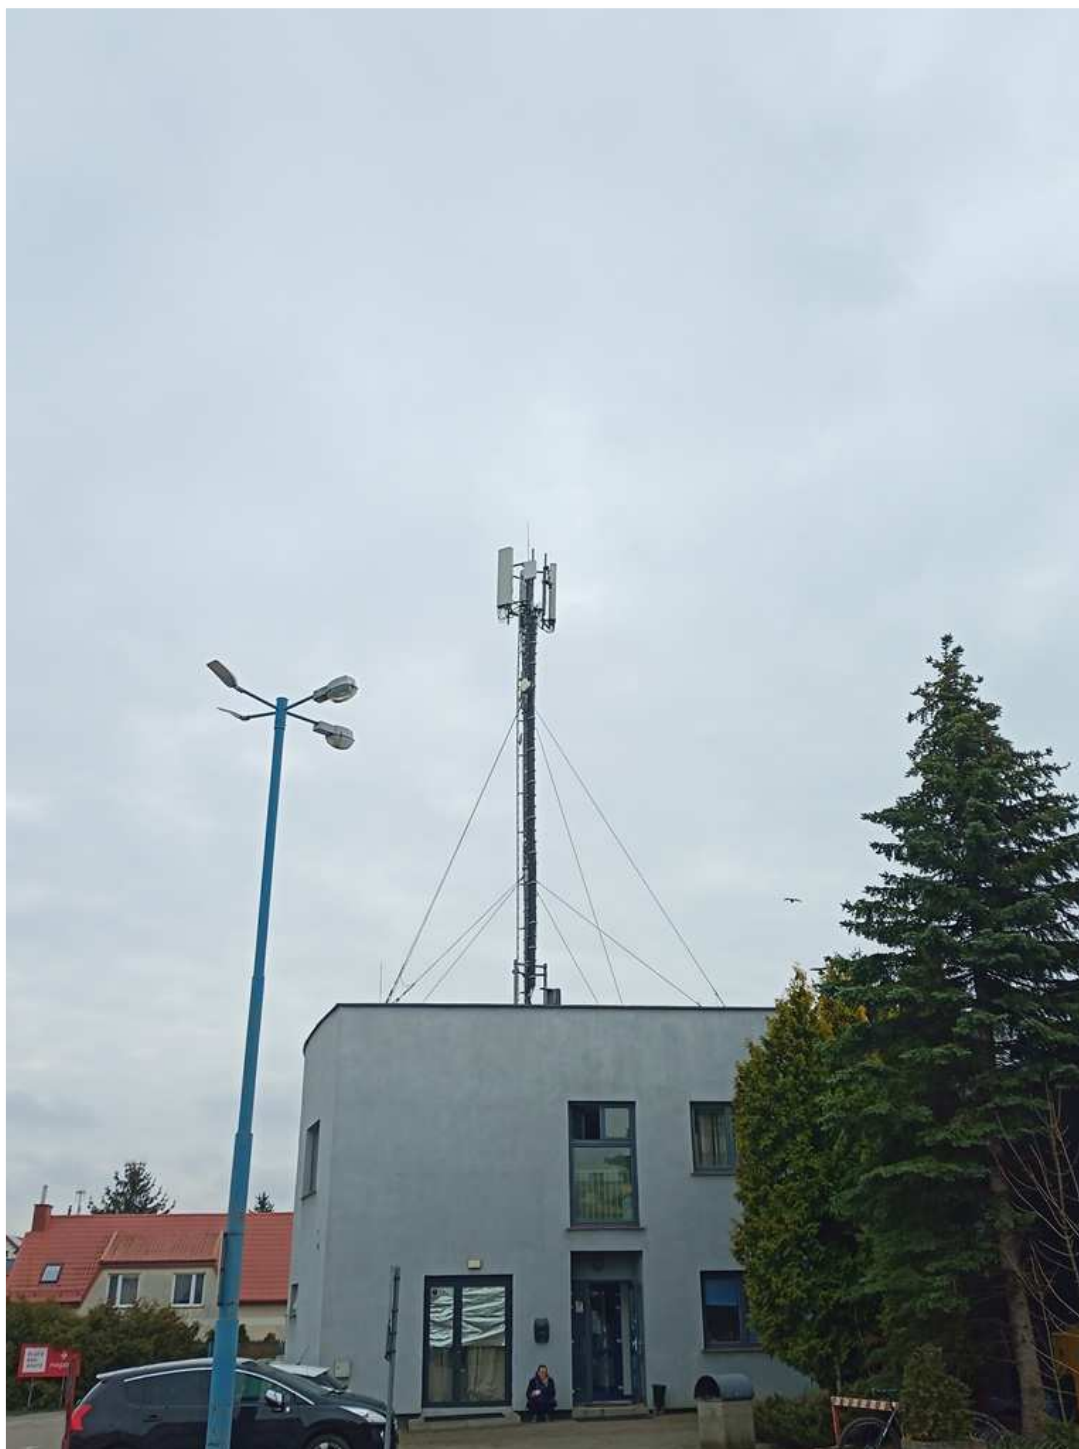
Załącznik nr 3

Instalacja radiokomunikacyjna T-Mobile Polska S.A.
38013 (48013N!) GEB_ELBLAG_PLKDABKA134
